TENDOSTRUTTURA

CENTRO IPPICO SANTA BARBARA – POMARANCE (PI)

SOPRALLUOGO E PERIZIA TECNICA

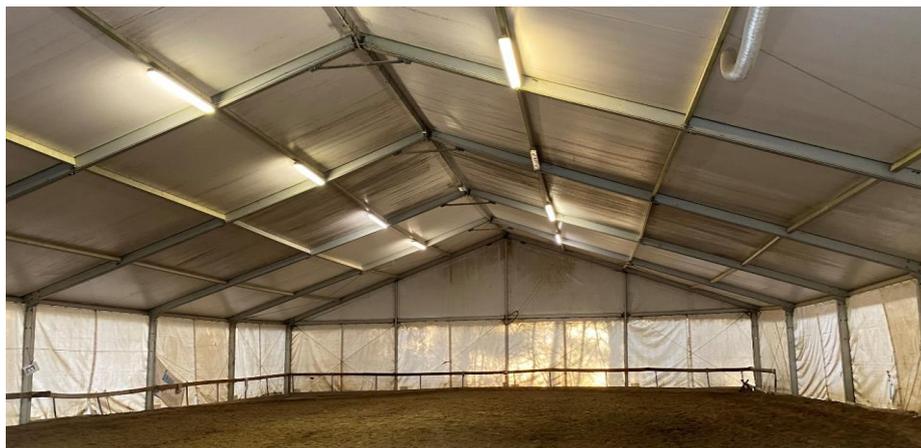
Questa è costituita da un "capannone" con luce 20,00 m e hg=3,00 m e hc=6,35 m con pilastri e capriate in alluminio con tiranti di controventamento sia di falda che di parete posizionati su un'unica campata. I portali, posti ad interasse costante di 5,00 m sono collegati tra loro da travi di bordo e da arcarecci posti ad interasse in pianta di circa 2,50 m (foto 1).

Foto 1: struttura con portali, travi di bordo ed arcarecci

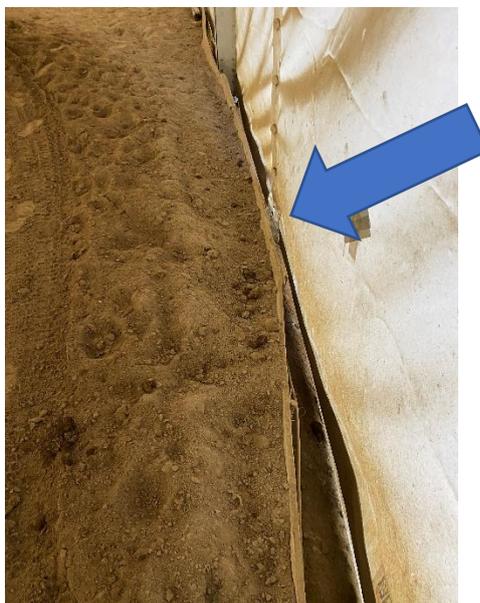
Foto 2: Tavolame per ritenuta del terrapieno interno deformato per carenza di picchetti di contenimento.

- 3) Riallineamento del tavolato di contenimento del terrapieno interno ed inserimento di picchetti di ritenuta $d= 30 \text{ mm}$, $l= 150 \text{ cm}$ e passo 50 cm controllando che il terrapieno/tavolato non spinga sui pilastri e/o sulle piastre di appoggio a terra.
- 4) Sostituzione dei teli laterali e verifica dell'idoneità/integrità del telo di copertura.
- 5) Controllo di tutti i bulloni, delle ritenute dei controventi, dei tornichetti e/o tenditori e, se del caso, sostituirli con altri nuovi delle medesime caratteristiche dimensionali e meccaniche.
- 6) Eseguire la verifica della corrivazione dell'acqua meteorica e, se del caso, riqualificare il sistema di raccolta, convogliamento e scarico della stessa privilegiando l'impiego di trincee drenanti che sono in grado di limitare il dilavamento del terreno (consultare in merito anche il geologo).

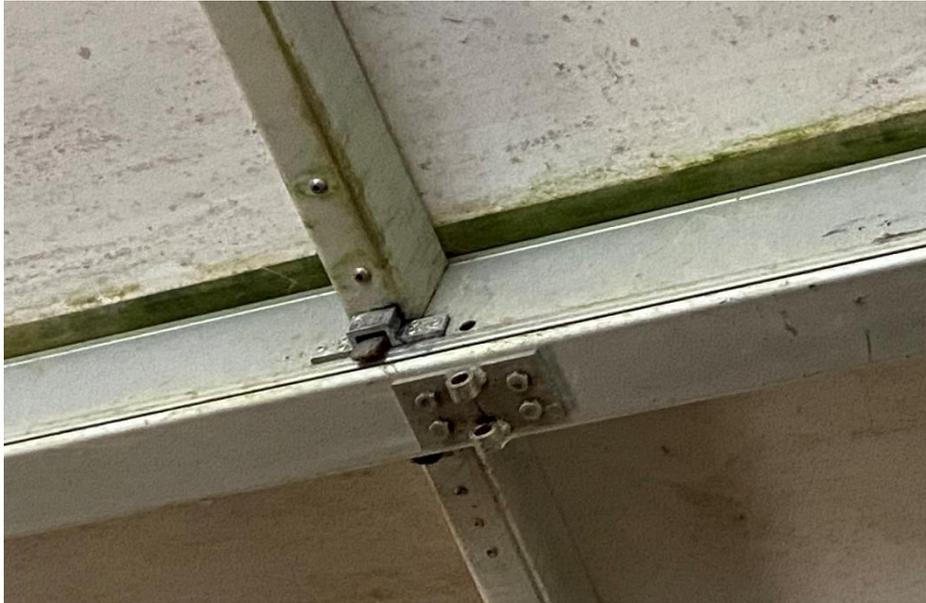
Foto 2: Ritenuta del cavo d'acciaio già presente sulla trave di falda dei portali

- 1) verifica della quota di ciascuna piastra di appoggio a terra e livellamento dell'intera struttura con riporto in quota delle piastre poste al piede dei pilastri. L'operazione va eseguita con interposizione di lamiere posizionate sotto le attuali piastre; controllare che i picchetti abbiano le dimensioni previste nella relazione di calcolo ($D = 30 \text{ mm}$, $L=120 \text{ cm}$, barra acciaio S235 aderenza migliorata). Una volta eseguito il livellamento verificare la perfetta verticalità dei pilastri.
- 2) Inserimento, su ciascun portale, di un tirante realizzato con cavo d'acciaio $d= 6 \text{ mm}$ ancorato, con tenditore, nelle apposite ritenute presenti sulle travi di falda (vedi foto 2).
