TENDOSTRUTTURA

CENTRO IPPICO SANTA BARBARA – POMARANCE (PI)

SOPRALLUOGO E PERIZIA TECNICA

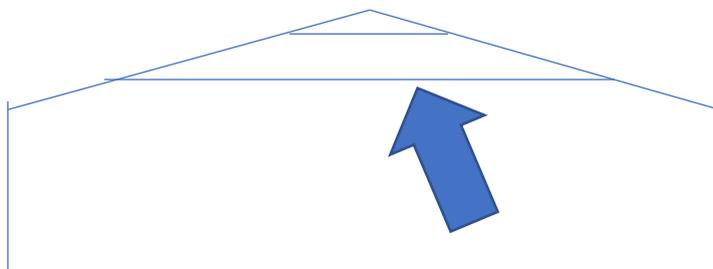
Foto 2: Ritenuta del cavo d'acciaio già presente sulla trave di falda dei portali

- 1) verifica della quota di ciascuna piastra di appoggio a terra e livellamento dell'intera struttura con riporto in quota delle piastre poste al piede dei pilastri. L'operazione va eseguita con interposizione di lamiere posizionate sotto le attuali piastre; controllare che i picchetti abbiano le dimensioni previste nella relazione di calcolo ($D = 30 \text{ mm}$, $L=120 \text{ cm}$, barra acciaio S235 aderenza migliorata). Una volta eseguito il livellamento verificare la perfetta verticalità dei pilastri.
- 2) Inserimento, su ciascun portale, di un tirante realizzato con cavo d'acciaio $d= 6 \text{ mm}$ ancorato, con tenditore, nelle apposite ritenute presenti sulle travi di falda (vedi foto 2).
